Region 41 Implantation mit Sofortversorgung und gleichzeitiger Wurzelspitzenresektion bei 31

Nach Entfernung eines oberflächlich liegenden Wurzelrestes in rg. 41 wurde ein KOS-Implantat inseriert. Gleichzeitig führten wir am Zahn 31 eine Wurzelspitzenresektion durch. Danach erfolgte die Augmentation mit autologem Knochen und einer Bio-Gide-Membran. Das Implantat wurde im Sinne einer Sofortbelastung mit einer provisorischen Krone versorgt.

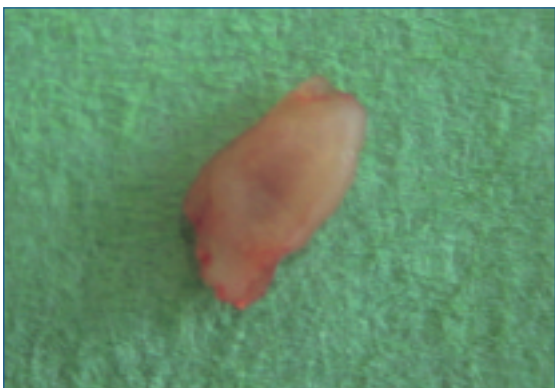
Abb. 4

Wurzelrest entfernt (Abb. 4). Die Abb. 5 zeigt den entfernten Wurzelrest und die durchgeführte Wurzelspitzenresektion an Zahn 31. Im Anschluss begannen wir mit der Implantatkavitätenaufbereitung. Dazu wurde mit einem Spiralbohrer die Kavität bis auf die geplante Endtiefe aufbereitet. Die dabei gewonnenen Knochenspäne wurden aufgefangen, um das Material für die Augmentationen zur Verfügung zu haben. Da die Sofortversorgung des

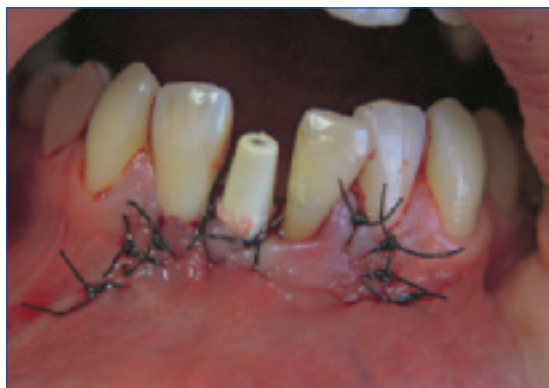
Abb. 8

Der gewonnene autologe Knochen (Bohrspäne) wurde im vestibulären Bereich des Implantates aufgetragen und die Wunde mit einer Bio-Gide-Membran abgedeckt (Abb. 7). Danach wurde der OP-situs mit Einzelknopfnähten speicheldicht verschlossen. Zur Erstellung der sofortbelasteten provisorischen Krone wurde ein dazu passendes Kunststoffkappchen aufgesetzt (Abb. 8). Unter Verwendung

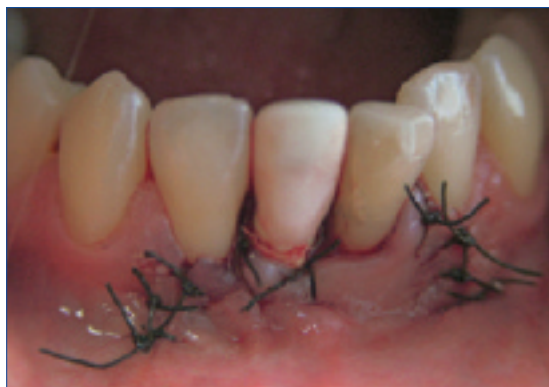
Abb. 9

einer passenden Frasacrone wurde die provisorische Kunststoffkrone angefertigt (Abb. 9). Die Passgenauigkeit dieser provisorischen Krone war so groß, dass ein Einzentieren nicht notwendig war.

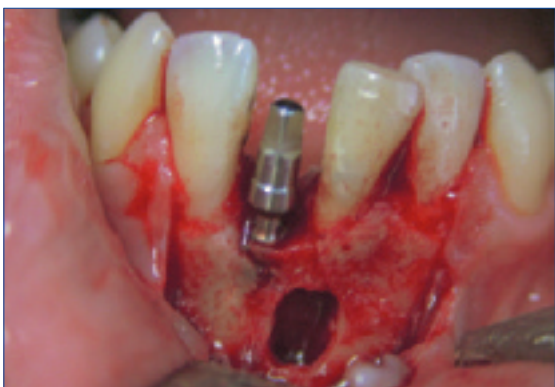
Abb. 6

Nach Vorbereitung der Implantatkavität wurde ein KOS-Implantat (Ihde-Dental) mit dem Durchmesser 3,0 mm und der Länge 15 mm inseriert (Abb. 6). Da wir generell skalierte Ratschen benutzen, konnten wir sicherstellen, dass das Implantat mit über 40 Ncm inseriert worden war. Dies ist das entscheidende Kriterium für eine Sofortbelastung.

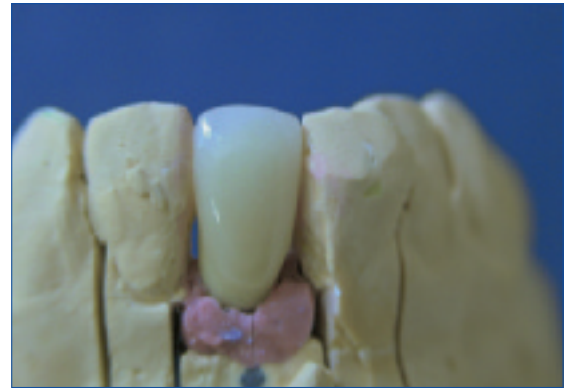
Abb. 16

Zahnfleischmaske wurde vom Labor die Zirkondioxidkrone hergestellt (Abb.16). Die Abb. 17 zeigt die fertige Zirkondioxidkrone. Sehr gut ist hier die Gestaltung des Kronenrandes im submarginalen Bereich zu erkennen. Für eine gute Ästhetik ist diese Art der Kronengestaltung von großer Bedeutung.

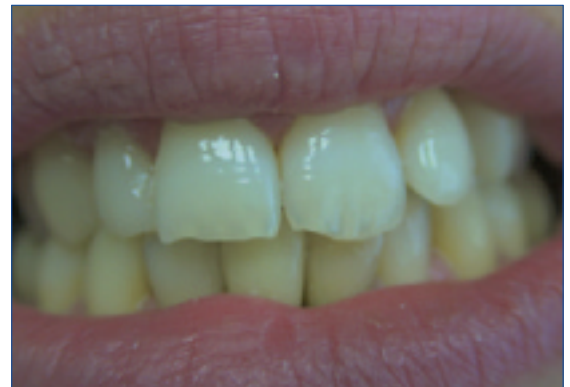
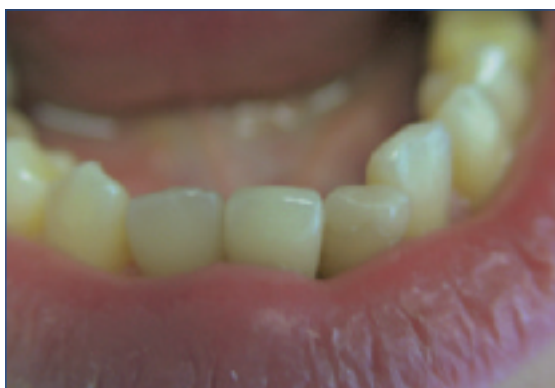
Die Abb.18 und 19 zeigen die zementierte Zirkondioxidkrone. Das Abschlussröntgenbild (Abb. 20) zeigt den exakten Sitz der definitiven Kronen und Zustand drei Monate nach WSR an Zahn 31.
